Bilag 2

I det følgende er vist en lang række eksempler på gode og dårlige facader, skilte, byinventar med mere. Alle eksemplerne på siderne 2-3 – 2-12 stammer fra Nørregade, mens de efterfølgende stammer fra andre byer.

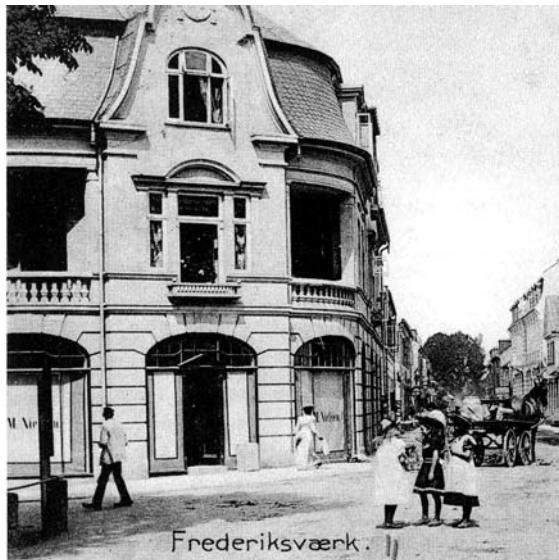
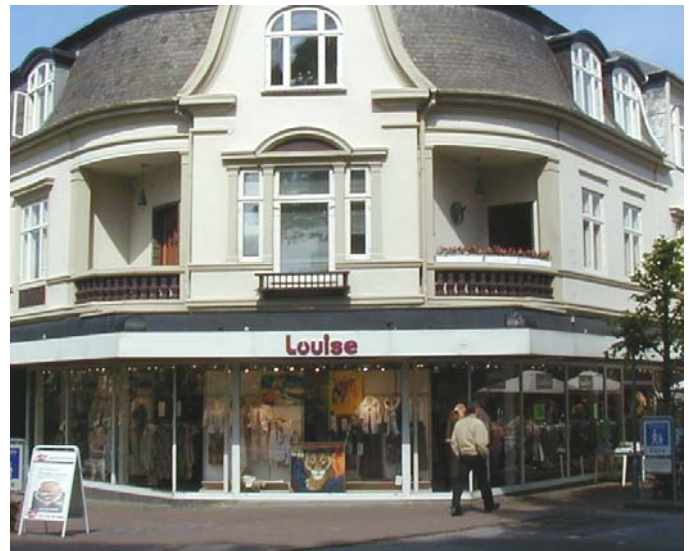
Nørregade 1C – 1910 og 2003. Her er basis for en facaderenovering.

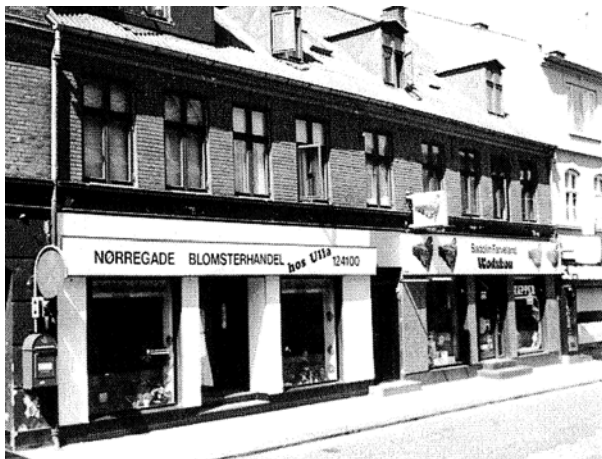
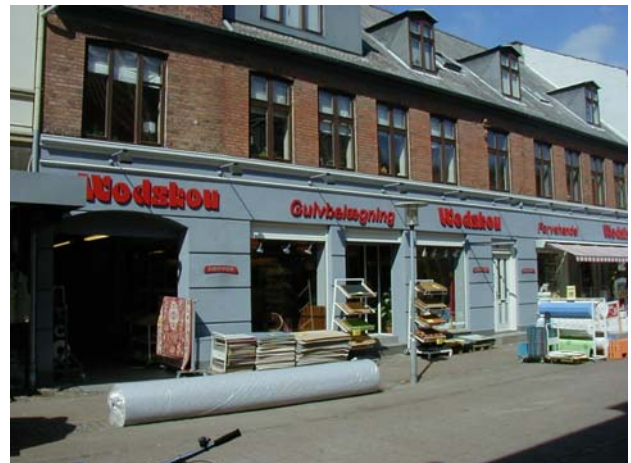
Nørregade 3 før og efter en kraftig facaderenovering, der har pyntet meget.
Bilag 2-1

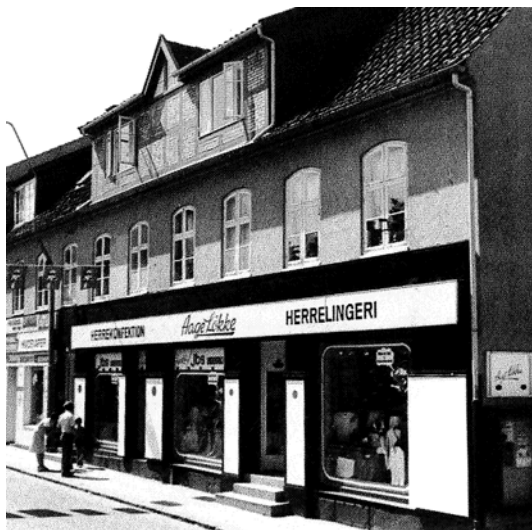
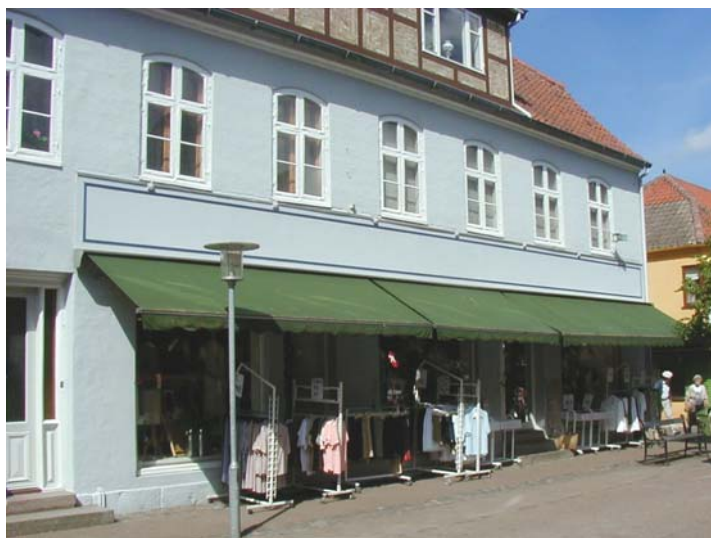
Nørregade 5 før og nu. Bedre og mere enkel skiltning har pyntet meget på denne ejendom.

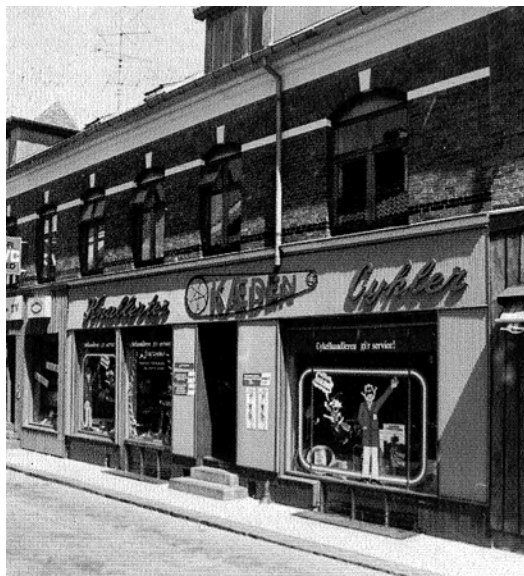
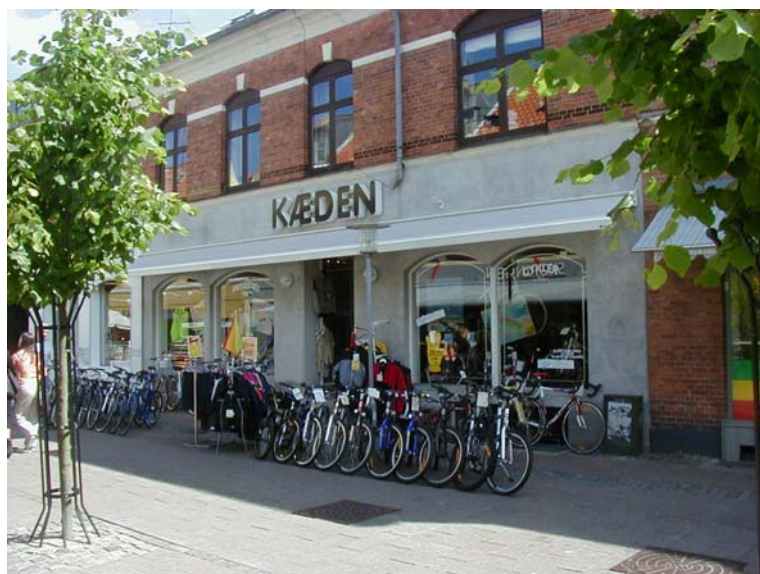
Nørregade 18 før og efter en flot gennemført facade- og skilterenovering.

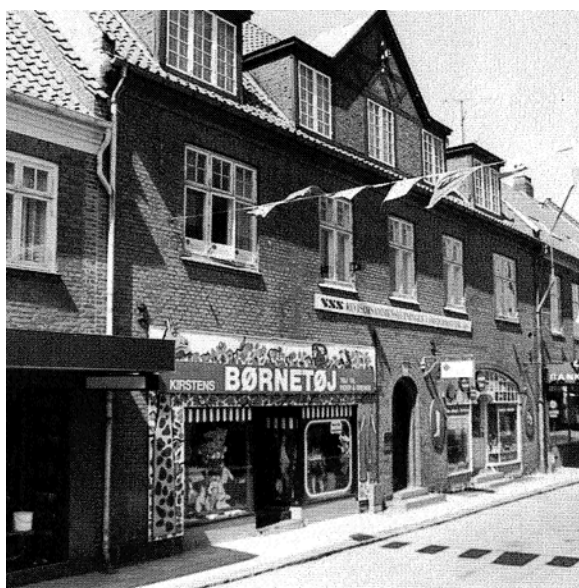
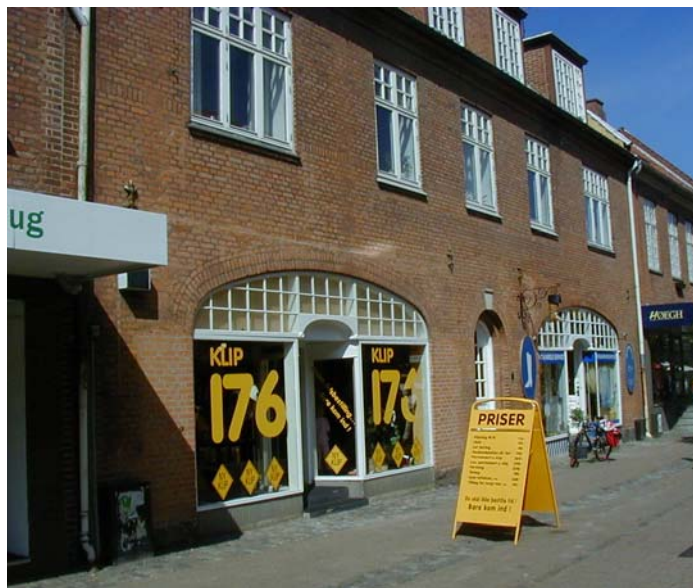
Nørregade 25 efter skiltningen er tilpasset bygningens arkitektur. Det er blevet meget bedre.

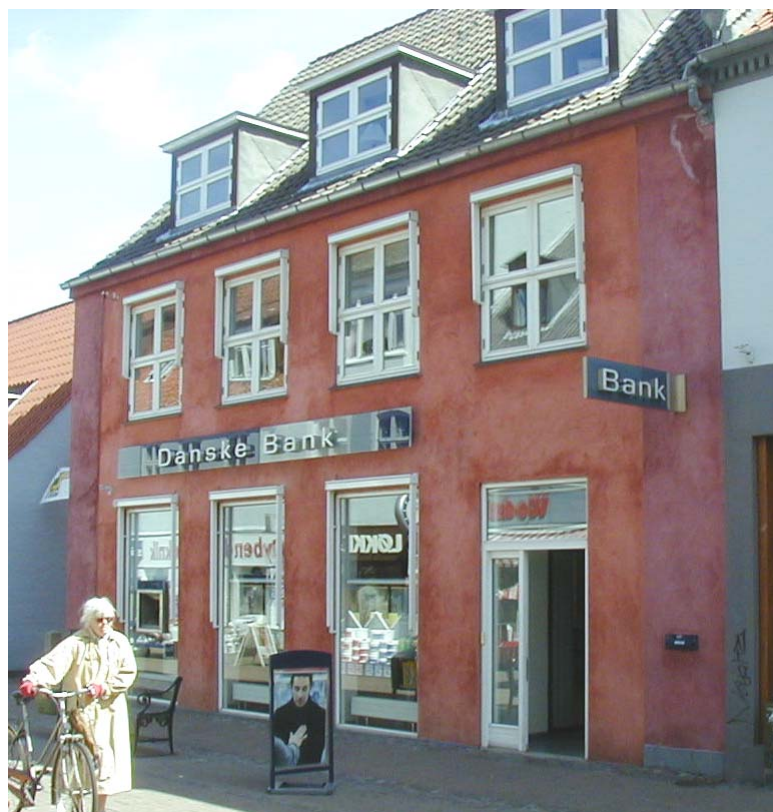
Eksempel på bygning, hvor skiltningen er tilpasset facadens vinduesinddeling. Bemærk, at skiltene er monteret frit på facaden, hvorved bygningens egne træk bliver tydeligere. Skiltningen deler ikke bygningen op i det vandrette plan.

Bemærk også det diskrete – men samtidig moderne udhængsskilt.

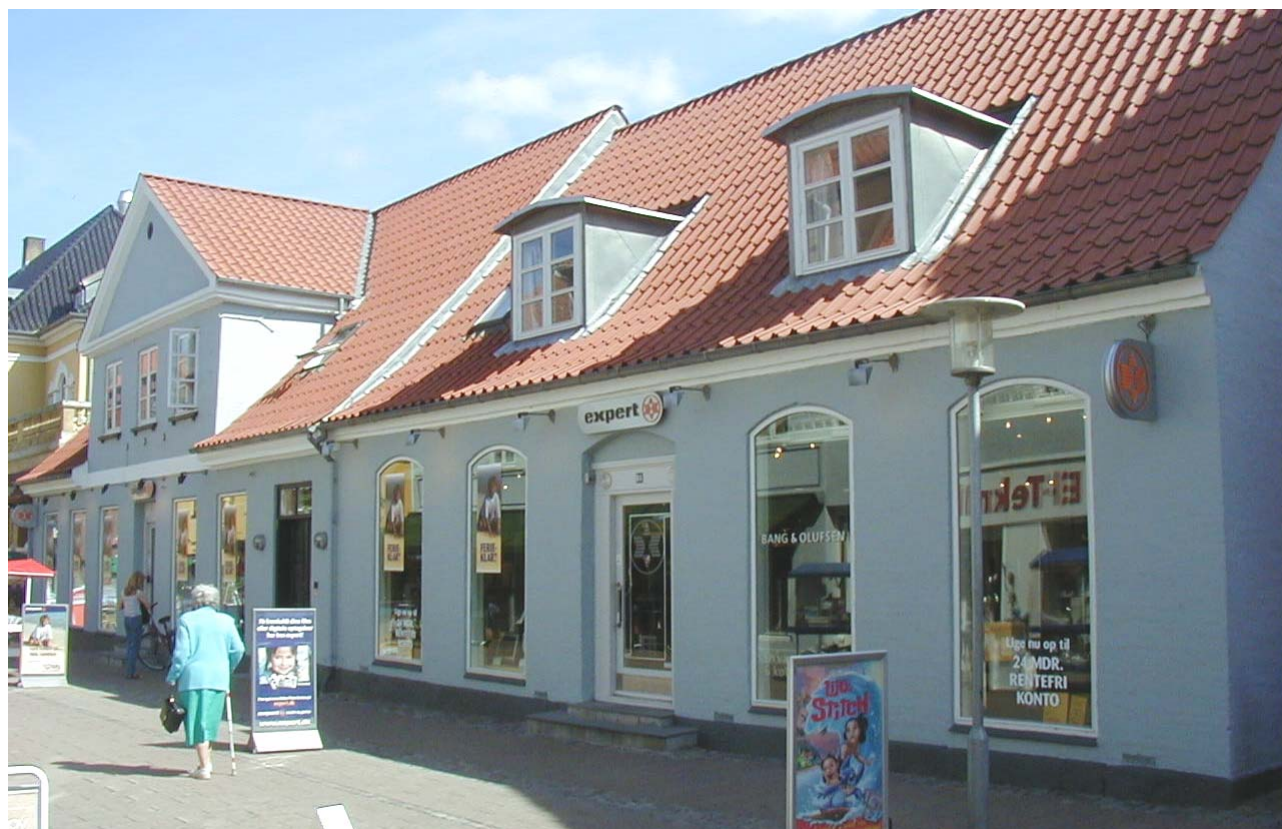
Nedenfor et eksempel på en meget enkel facadeskiltning, hvor bygningernes arkitektur er meget tydelig. Den enkle skiltning og den deraf følgende rolige facade udstråler kvalitet og virker i sig selv tiltrækkende.

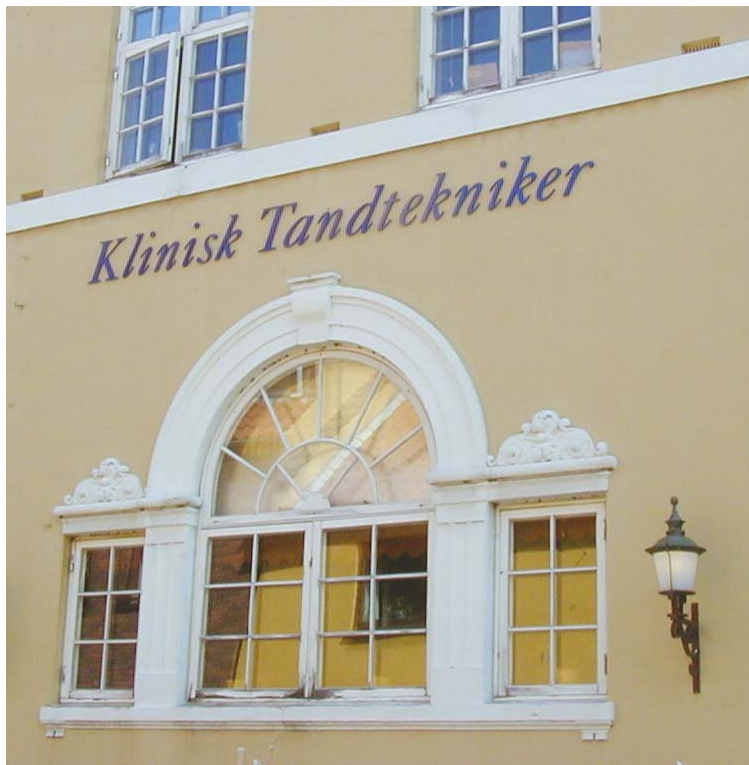
Eksempel på, hvordan brugen af løse bogstaver på facaden både sikrer, at bygningens arkitektur ikke forstyrres, og samtidig sikrer en meget høj gennemslagskraft, da den er meget tydelig og ikke drukner i farver, lyskasser og lignende.

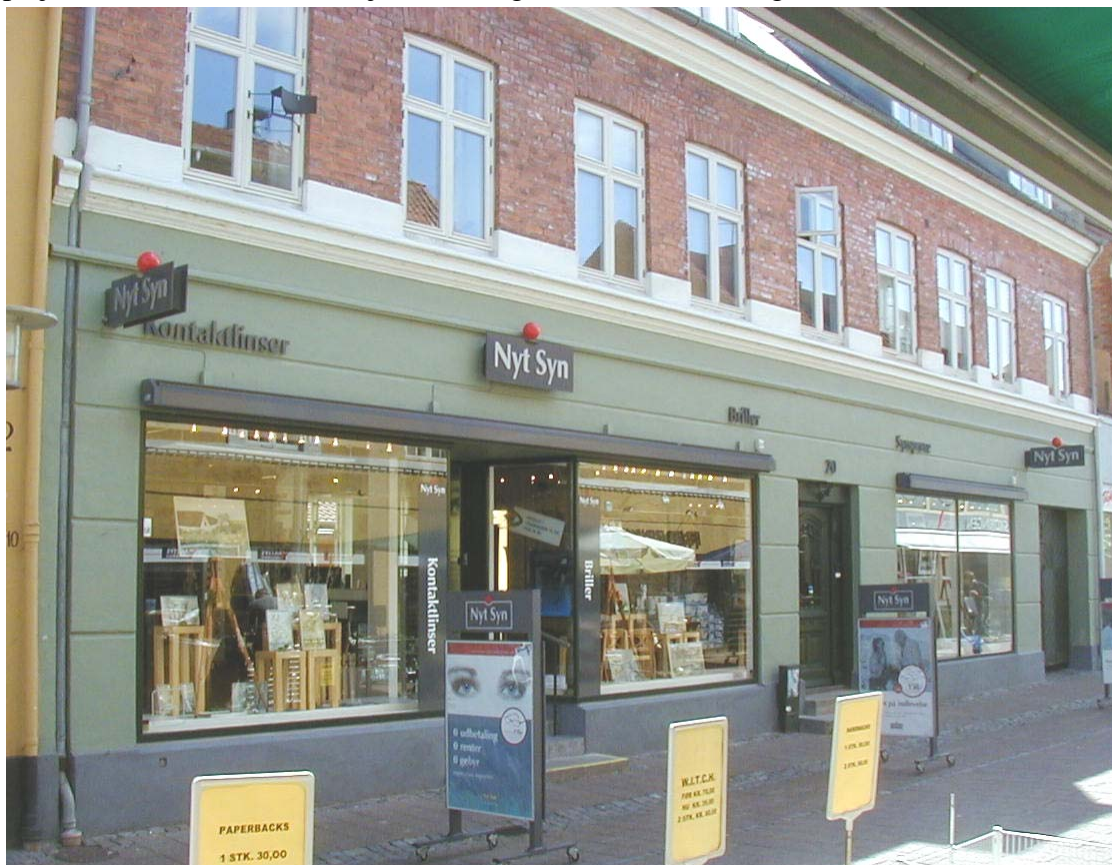
Et andet eksempel på, hvordan man med en meget enkel skiltning kan opnå en stor effekt. Ved at bruge det samme enkle skilt til både facaden og udhængsskilte har man skabt en ro, der gør, at man ser detaljerne i skiltet – f.eks. den røde knop.

Bemærk den diskrete kasse til markiserne. Den er passet ind i flugten med vinduernes overkant. Og på trods af det meget brede vinduesparti (der ikke helt passer til bygningen) står bygningen solidt på jorden med de fem mursøjler, der er givet samme farve og struktur som resten af underetagen.

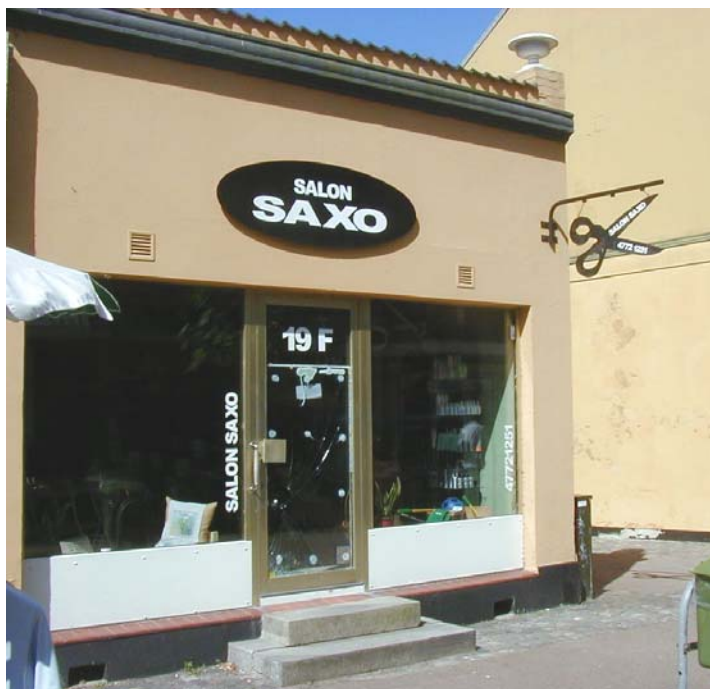
En meget simpel skiltning. Flot og meget let læselig. Den siger ligeså meget som store lysende neonskilte.

Så enkelt kan det gøres. Teksten er malet direkte på facaden. Bygningens arkitektur forstyrres mindst muligt og virkningen er god.

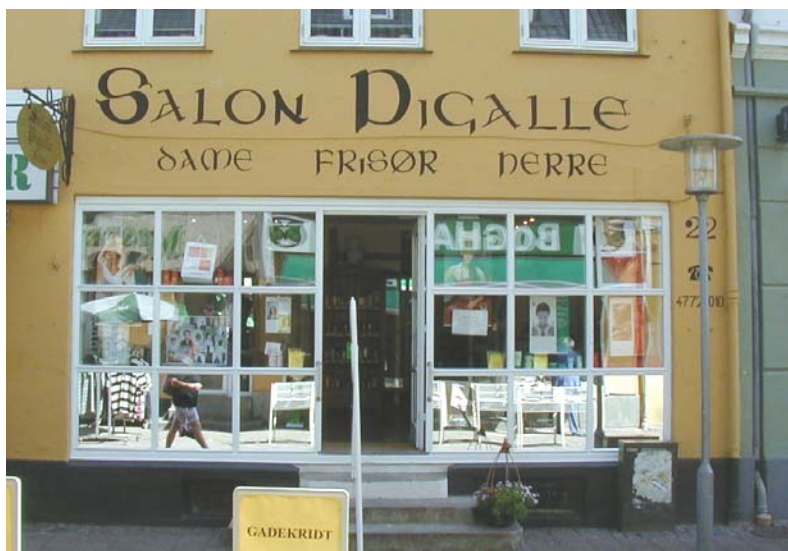
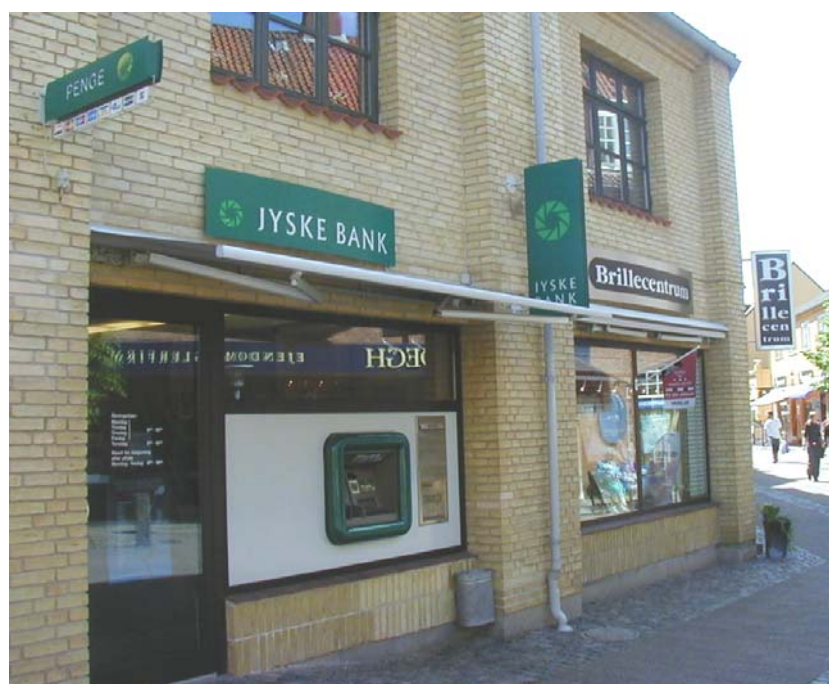
Eksempel på, at to forretninger i samme ejendom har valgt at skilte efter samme principper. Det giver en roligere facade, fordi man også i skiltningen kan se, at der er tale om én bygning.

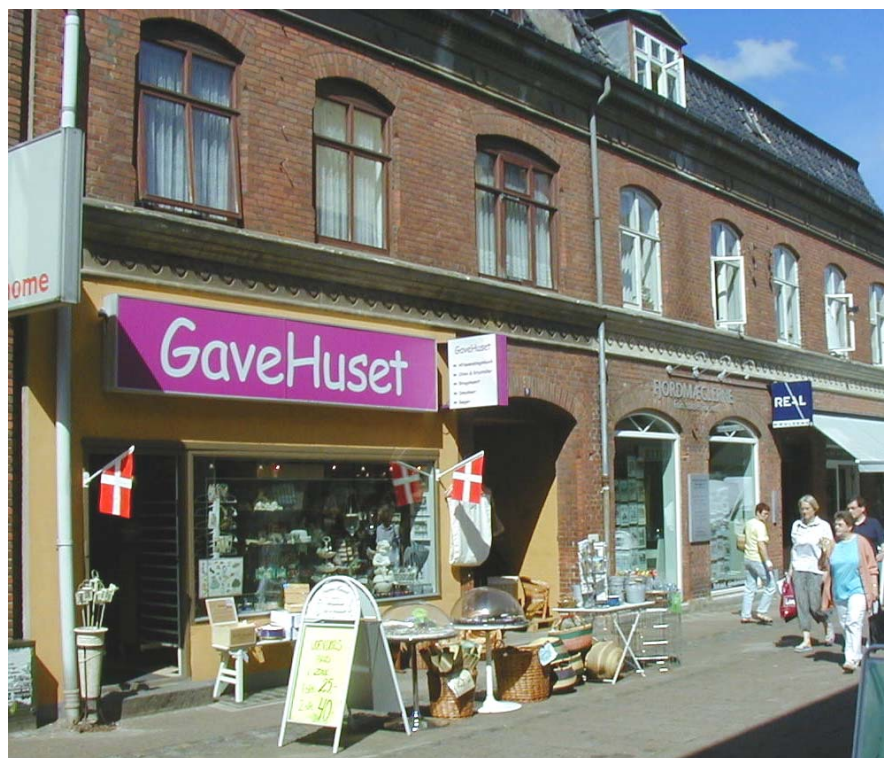
Dette er den samme ejendom, men der er stor forskel. Hvor Fjordmæglerens facade og enkle skiltning viser huset, som det virkelig er, og får de forbigående til at fokusere på, hvad der reelt bliver solgt, så blæses det ud hos naboen, at her ligger GaveHuset. Skiltningen er i størrelse og farver helt forkert, og virker mere skræmmende end indbydende. Samtidig følger butiksfacadenes vinduesinddeling ikke bygningens arkitektur, og desuden er butiksfacaden malet gul og forsynet med to dannebrogsskilt.

Her er en facade, hvor udviklingen nærmest er gået modsat. Huset er et jernbetonhus fra 1961 med fladt tag og taghave/udstilling. I 1982 er det blevet forsynet med et traditionelt tag med kviste, der får det til at syne ældre, end det er. Så her ville huset faktisk fremstå mere tro mod sin konstruktion, hvis tegltaget blev fjernet.

Om det så er hensigtsmæssigt set i forhold til resten af gadebilledet er så spørgsmålet.

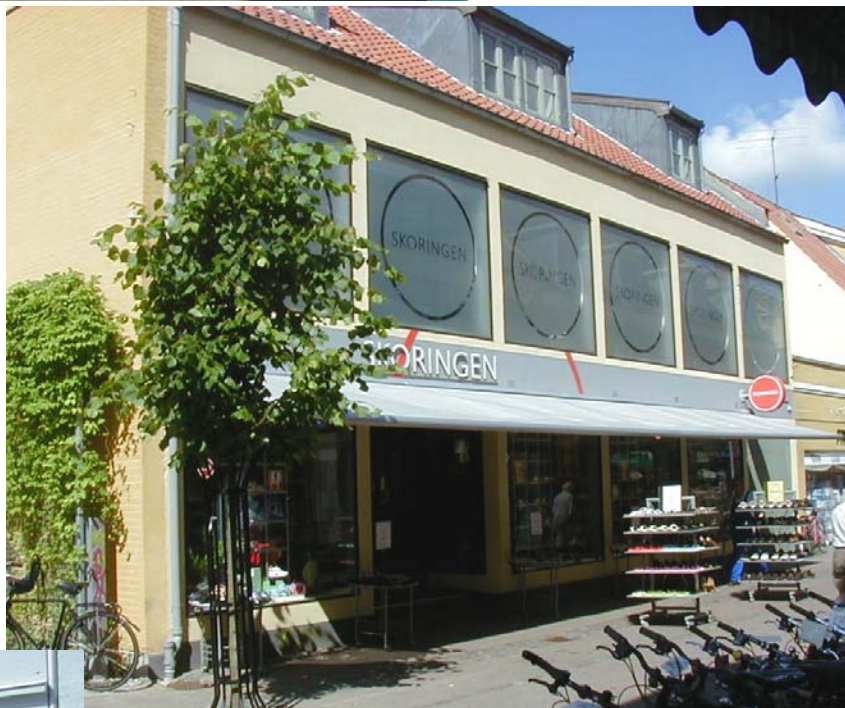
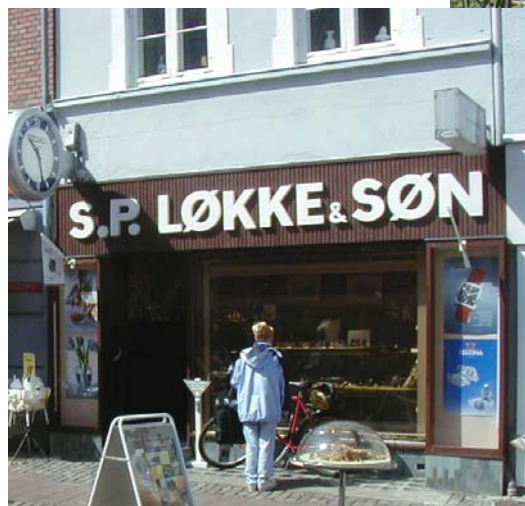
Et nydeligt enkelt hus. Men butiksfacaden er dækket bag en kulisser af finér og udhængsskabe. Skiltene er for store – de dominerer facaden helt. De meget mørke farver virker også uheldige, da huset nærmest mister sin bund.

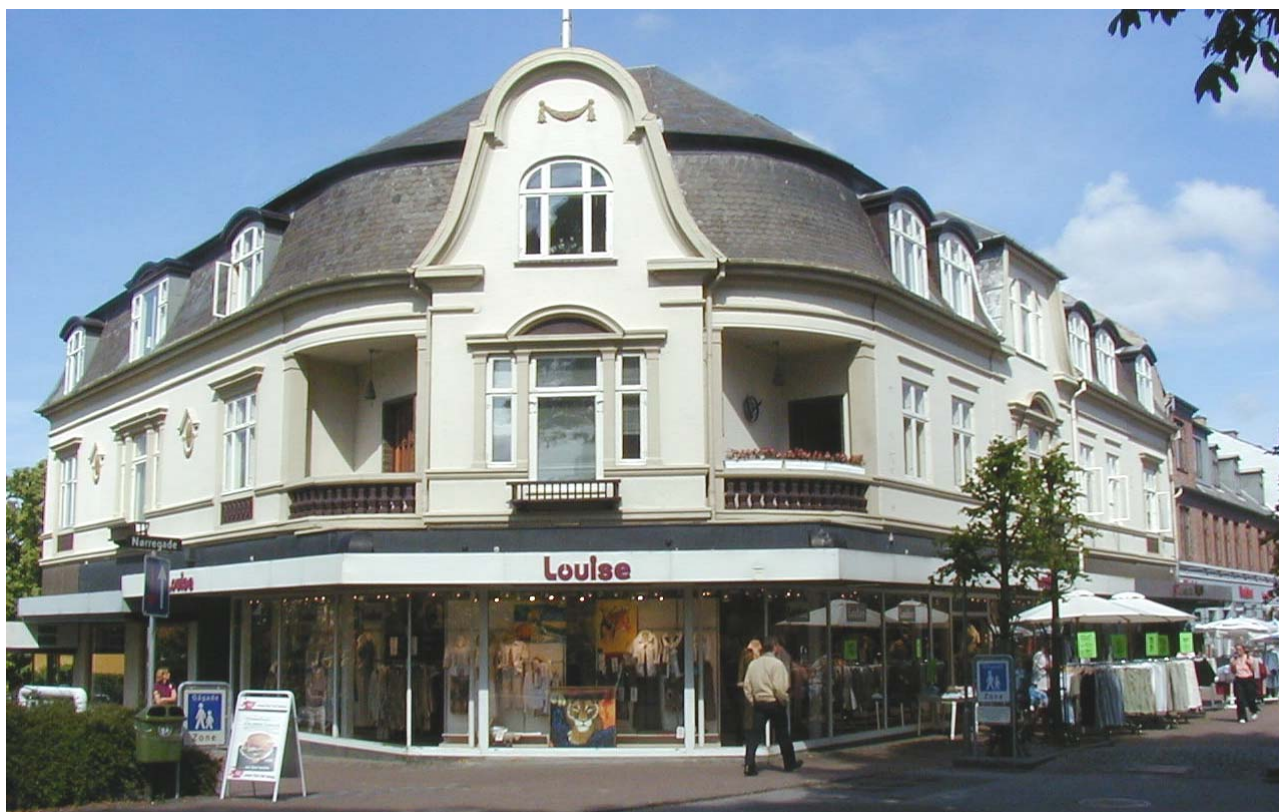
En stor flot og ejendom, der har en meget vigtig beliggenhed på hjørnet af Nørregade og Strandgades forlængelse over Frederiks Bro. Desværre voldsomt skæmmet af en kraftigt ombygget stueetage med fast baldakin og en stor glasfacade. Det virker helt forkert, at et så stort hus blot hviler af på en glastrude, der ikke er særlig tyk.

Baldakinen skærer huset igennem, så det er svært at se den øverste meget flotte del. Og selv hvis der var bevaret noget af det oprindelige gennemgående murværk, ville baldakinen have skjult sammenhængen med resten af huset.

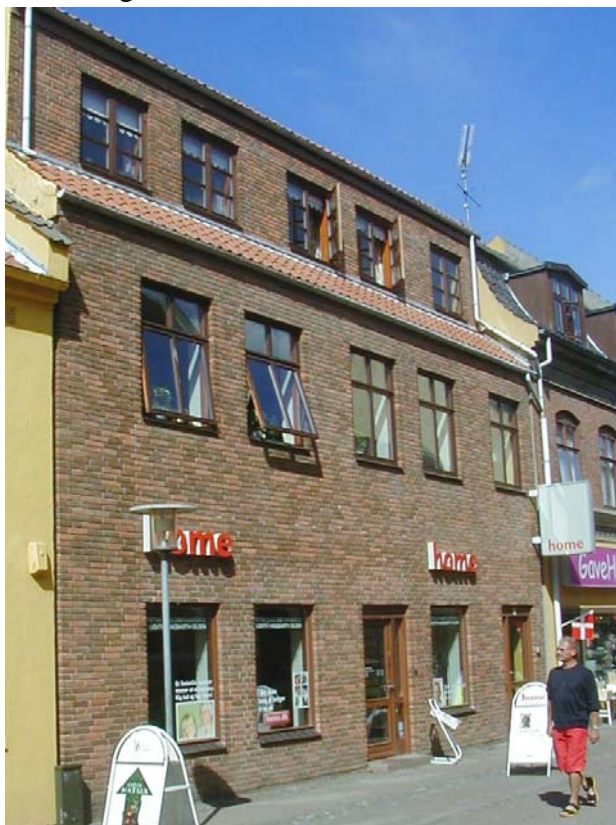
Her er en ejendom, der tydeligt står solidt på jorden, og hvor skiltningen er enkel. Alligevel passer den ikke ind i gadebilledet.

Her er det den valgte type mursten til facaden, der ikke passer til et typisk byhus, ligesom der helt mangler sokkel og en eller anden form for gesims mellem butikken og boligerne på 1. sal.

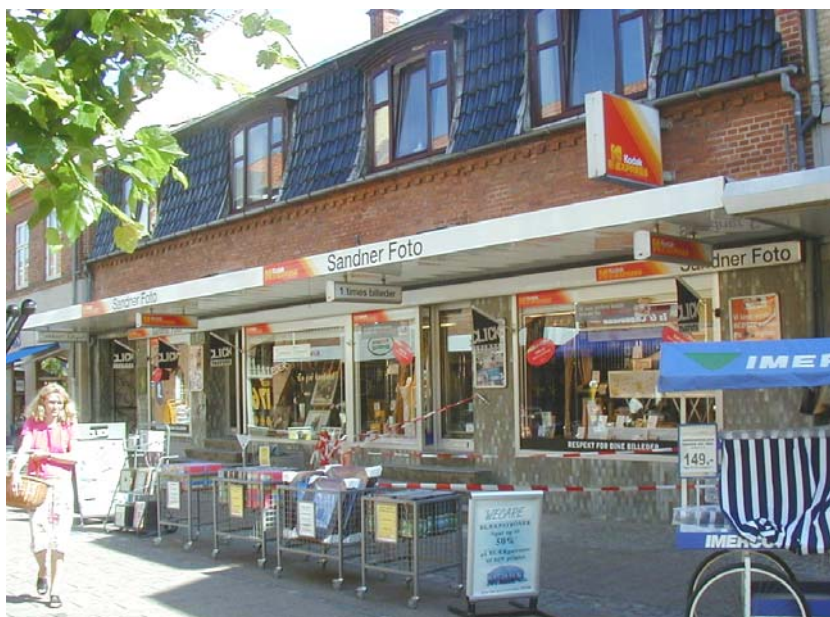
Et eksempel på den uheldige virkning baldakin, glas-, stål- og klinkebeklædte butiksfacader kan have på et hus.

Et enkelt skilt, som dog er placeret uheldigt på en meget rodet gavl med meget forskellige vinduesstørrelser. Måske to lidt mindre skilte – et over hvert vinduesparti – havde givet et bedre resultat.

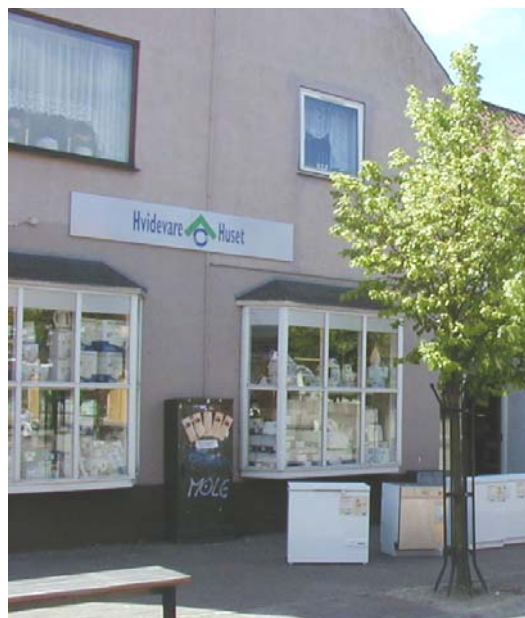
Uheldig skiltning med stor lyskasse, markise, der breder sig ud over mursøjlerne og vinduerne klistret til med folie.

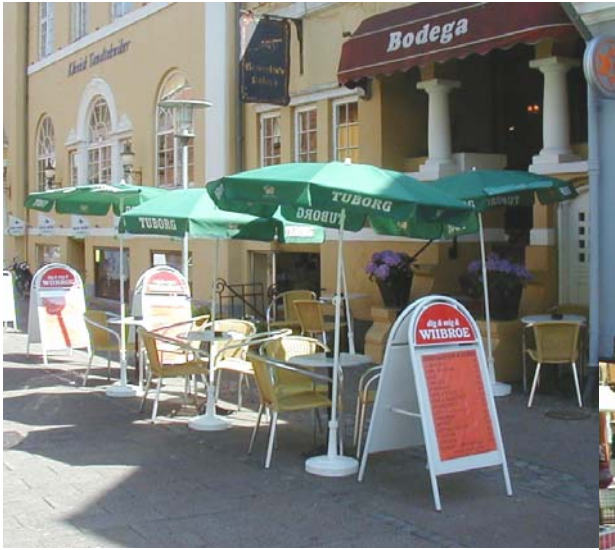
To eksempler på møbler af god kvalitet. Øverst kombineret med parasoller, der måske er knapt så vellykkede, da den grønne farve er ret dominerende. Skiltningen er udført med traditionelle klapskilte, der desværre er meget synlig med de røde og hvide farver. Her burde der bruges noget mere enkelt og knapt så farverigt.

Nederst flotte møbler holdt i ens farver.

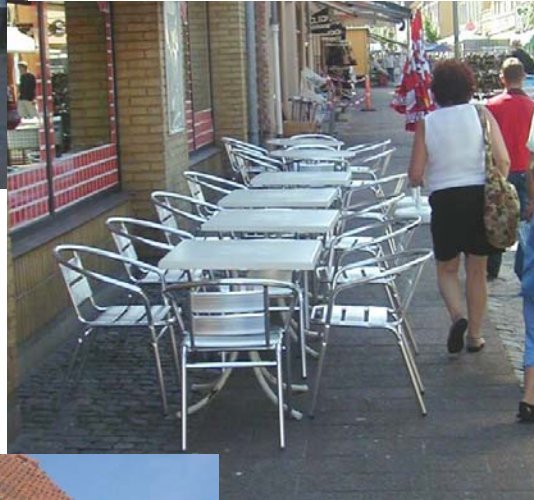
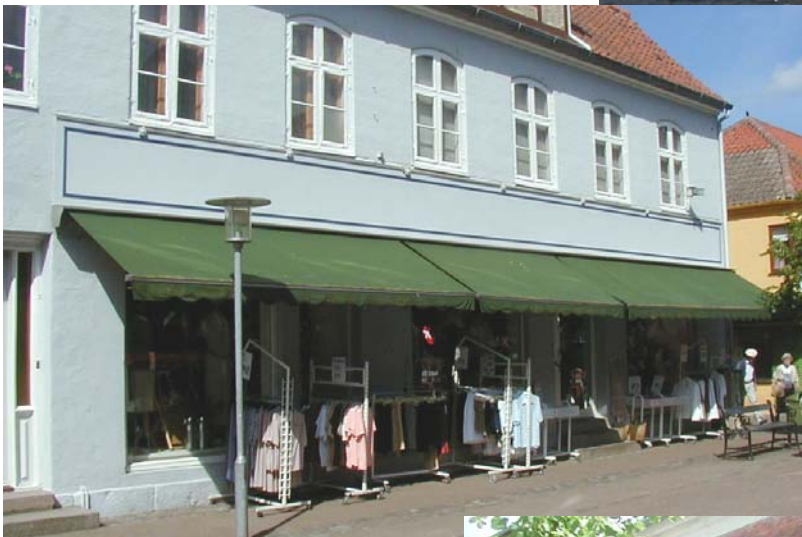
Enkle markiser i en kraftig men dog dæmpet farve, som giver et roligt indtryk.

Her er markisen indpasset så godt, at den næsten ikke ses – selv når den er rullet delvist ud.

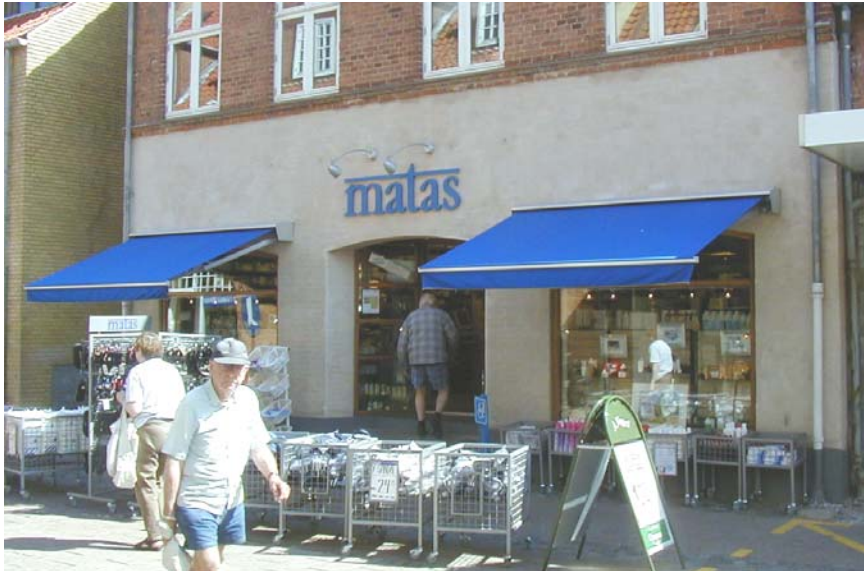
Eksempel på markiser, der kun dækker selve vinduesfelterne, og dermed lader bygningen ”stå på jorden”. Her er der valgt en ret kraftig farve, som dog harmonerer med skiltningen i øvrigt og samtidig virker som modspil til den i øvrigt meget enkle facade holdt i grå.

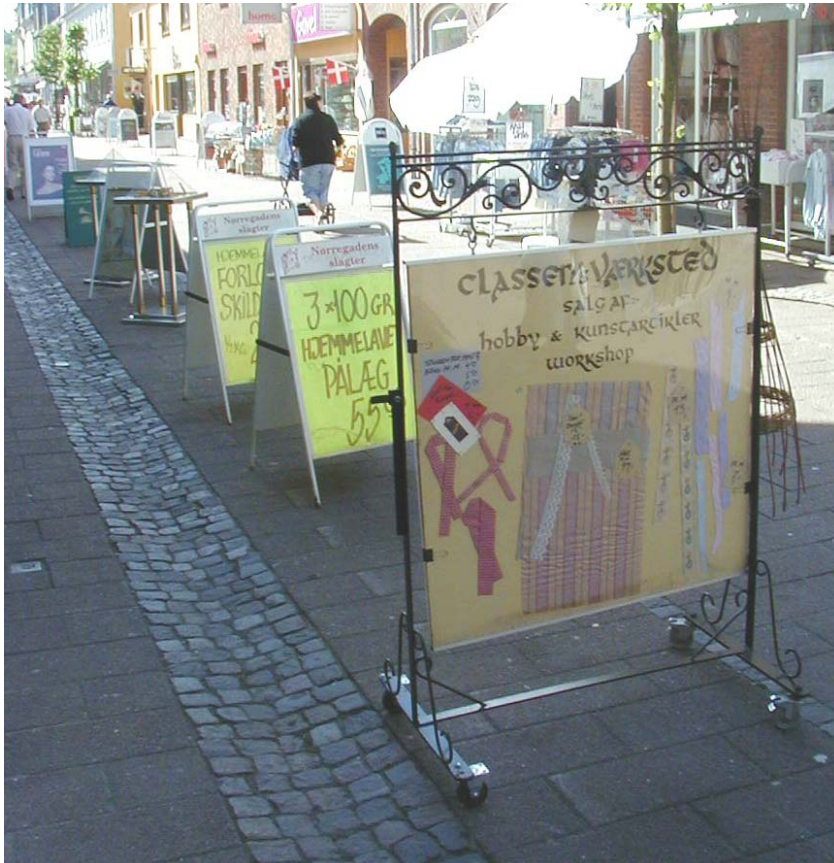
Skiltningen i Nørregade er i stort omfang præget af traditionelle klapskilte, som ikke altid er særligt charmerende. Men det kan gøres anderledes – med mere stil. Og sådan et skilt fanger jo mindst ligeså godt som klapskiltene – hvis ikke bedre.
