Høring vedr. udkast til afgørelse om ikke-vandløb

UDKAST – Afgørelse

Halsnæs Kommune påtænker at afgøre, at det offentlige vandløb "Arrehedegrøften" på strækningen A til B svarende til station 0 (brønd 129) til station 2386, angivet med rød pil, ikke er at betragte som et vandløb. Se kortudsnittet.

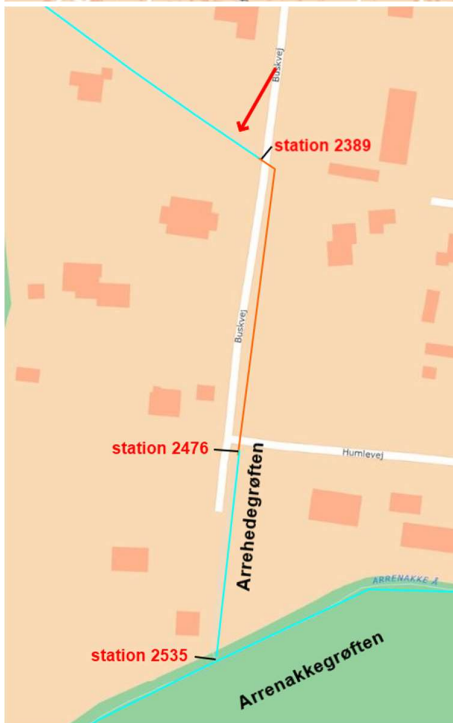
Kortudsnit med det nuværende offentlige vandløb Arrehedegrøften.

Orangebrune linjer er rørlagte strækninger. Lyseblå strek angiver åben grøft.

Station 0 svarer i dag til brønd nr. 129. Udløbet i Arrenakkegrøften er station 2535. Vandløbet er en del af Arrenakke Å – systemet. Den røde pil angiver start af de ca. sidste 150 m nedstrøms.

Der er sommetider konstateret vand umiddelbart før Buskvej (station 2389). I hovedparten af året er der vand fra Humlevej (station 2476) og til udløbet i Arrenakkegrøften (station 2535).

Station 2386 er tre meter før rørindløb under Buskvej (station 2389), hvor der sommetider er set vand. Strækningen B-C svarende til station 2386 til station 2535 ved udløb i Arrenakkegrøften (i alt 149 m), betragtes fortsat som et vandløb.

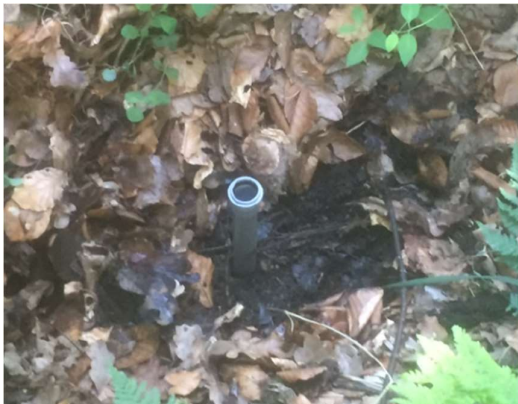
foto af pejlerør etableret 28. juni 2016

Gennem sommeren 2016 blev der gennemført pejlinger af grundvandsstanden i området ved hjælp af to pejlerør lige nord for Buskvej 18. (målinger 15/7 og 17/8). Målingerne viste, at grundvandsstanden ved målingerne lå lavere end bund af rørindløbet.

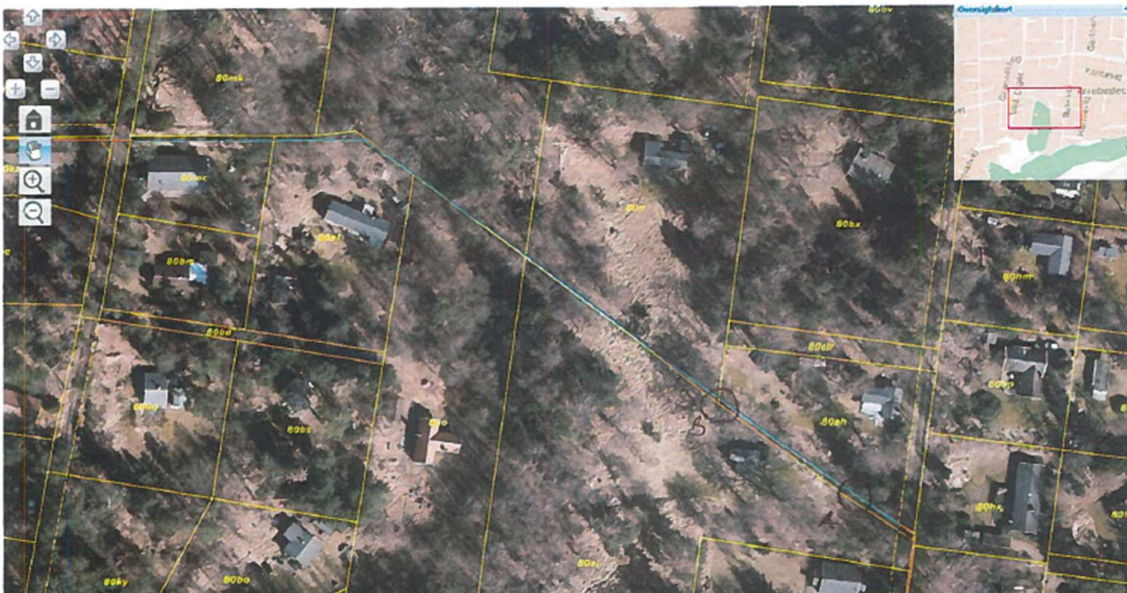
Omtrentlig placering af de to pejlerør.

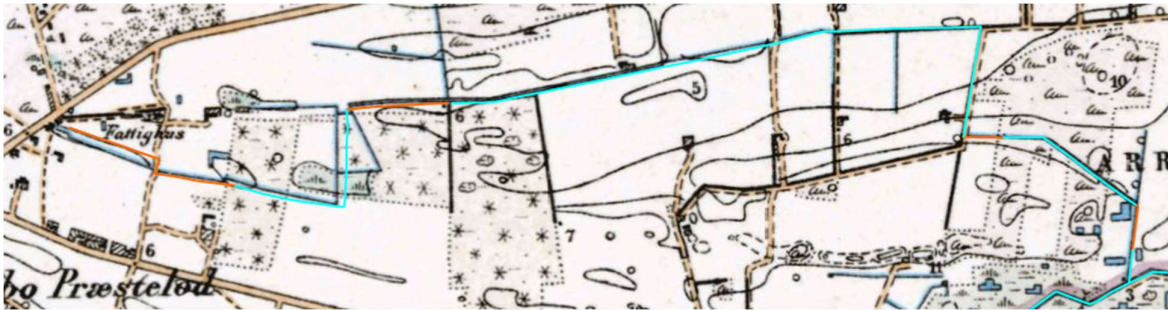
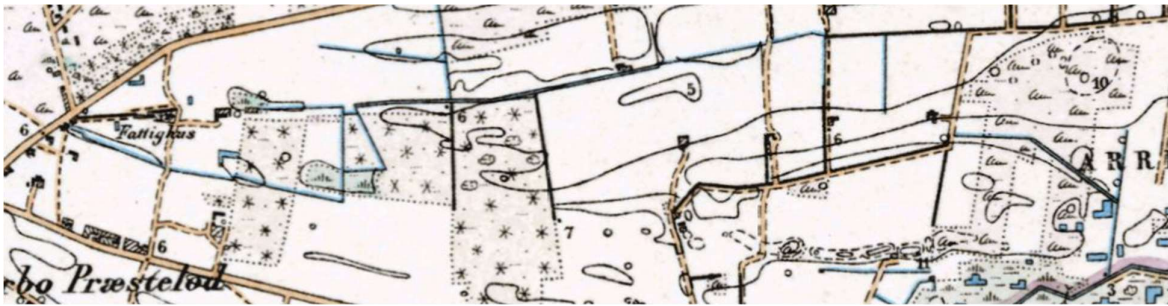
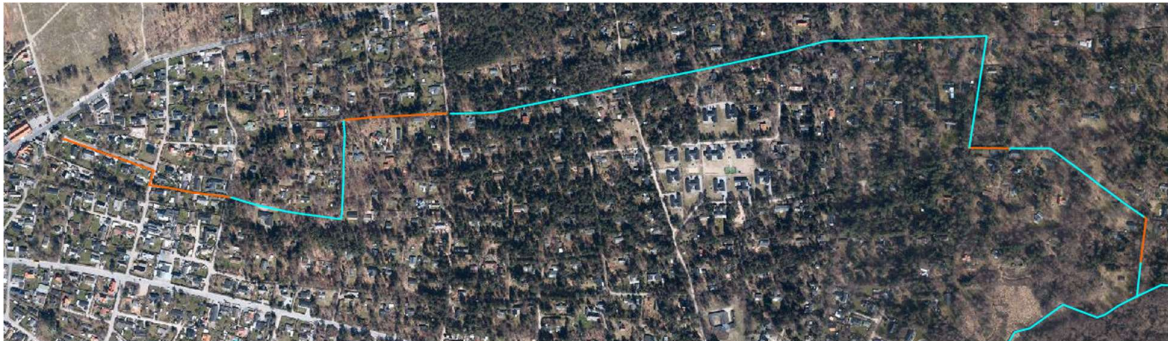
De to øverste kortudsnit er fra høje målebordsblade (1842-1899) med og uden angivelse af det offentlige vandløb. Nederste kortudsnit er fra ortofoto 2021.

Det fremgår af et regulativ fra 1957, at vandløbet blev optaget som sognevandløb i 1861. Grøften kan ses på høje målebordsblade. Se kortudsnit i afsnittet om træer.

Asserbo Plantage var anlagt ved de Høje Målebordsblades udarbejdelse (1842-1899). Det lader til, at der allerede dengang var en del skov i området langs den øvre del af grøften. Det anses derfor ikke for sandsynligt, at træer siden har sænket grundvandsstanden markant.
