**Ansøgning om etablering af  
kystbeskyttelse  
Priorbakken 6, Frederiksværk  
Halsnæs Kommune**

**17. Januar**

**2023**

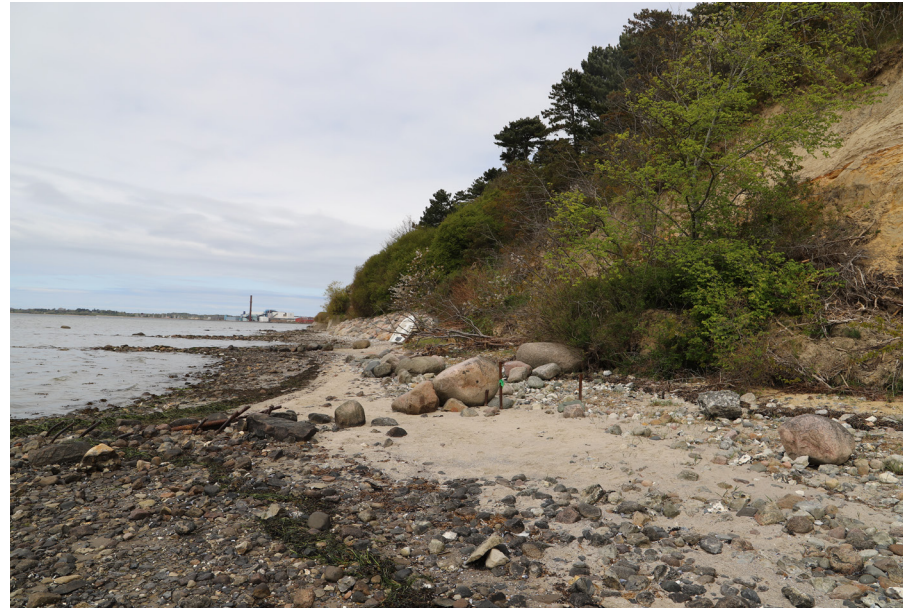
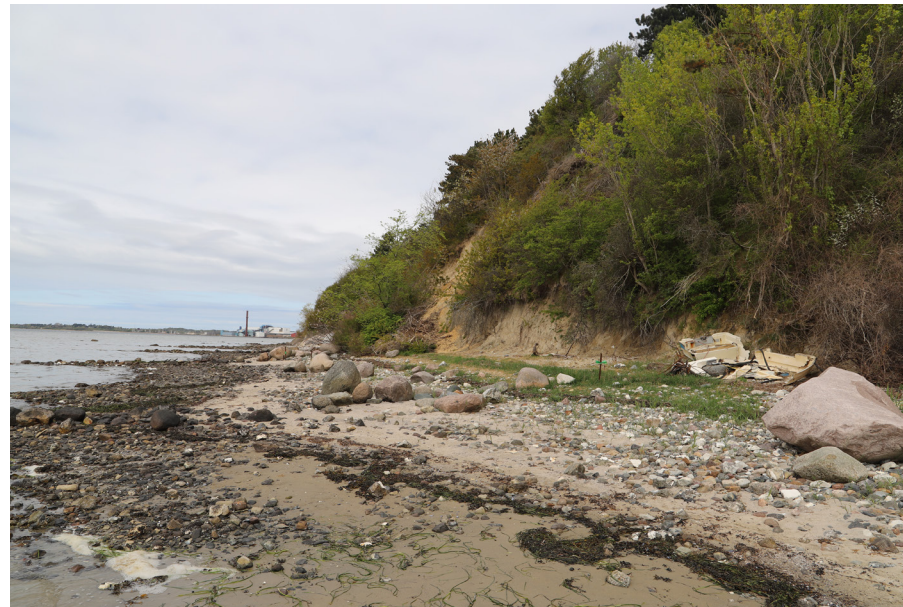
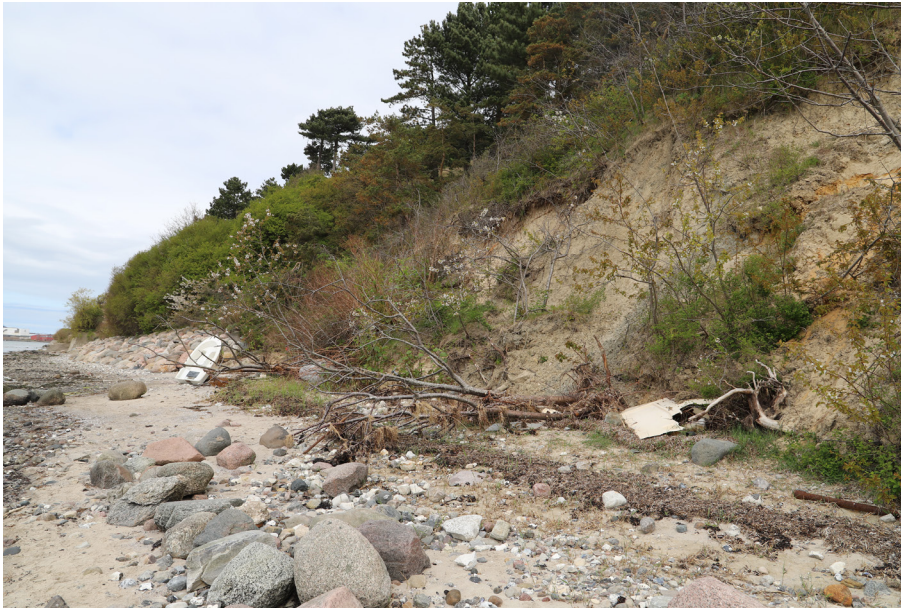
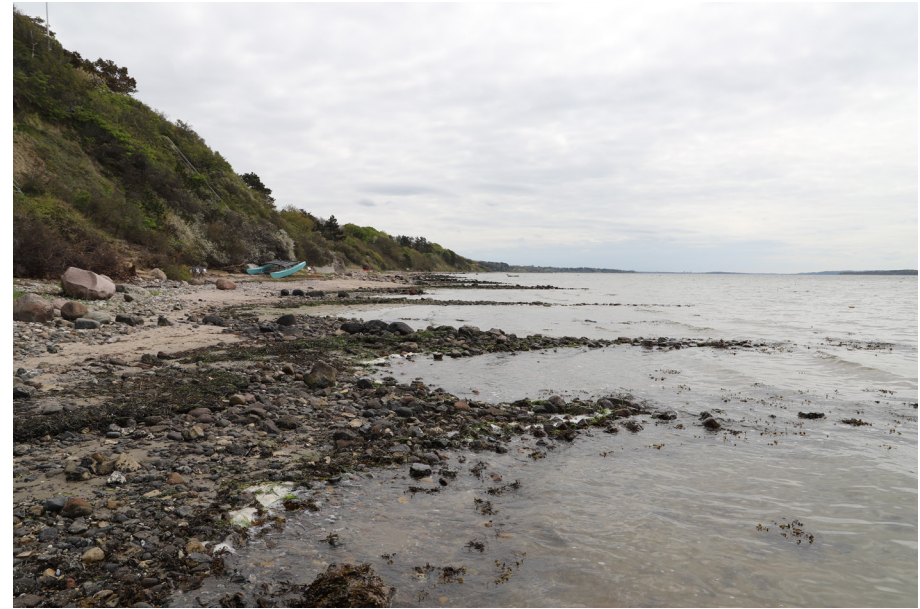
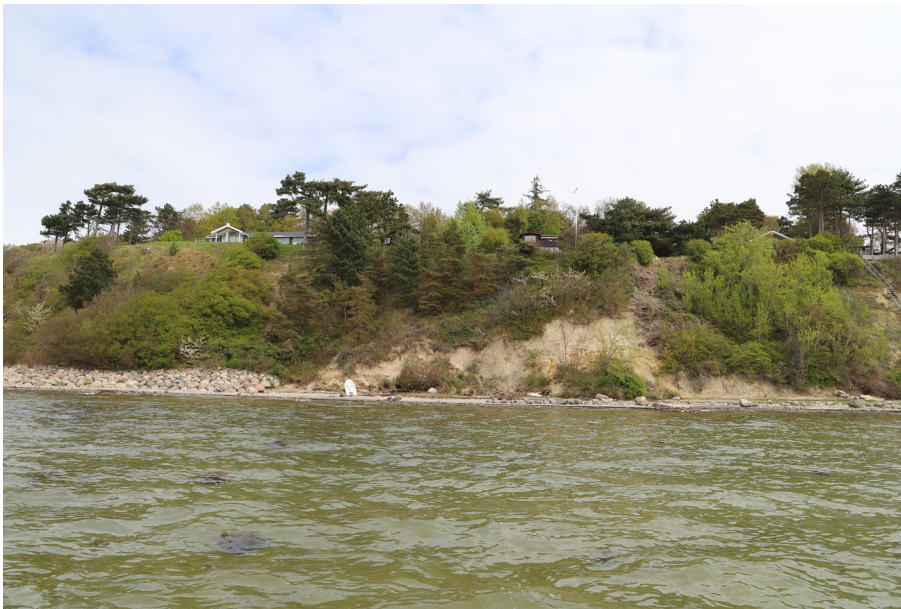
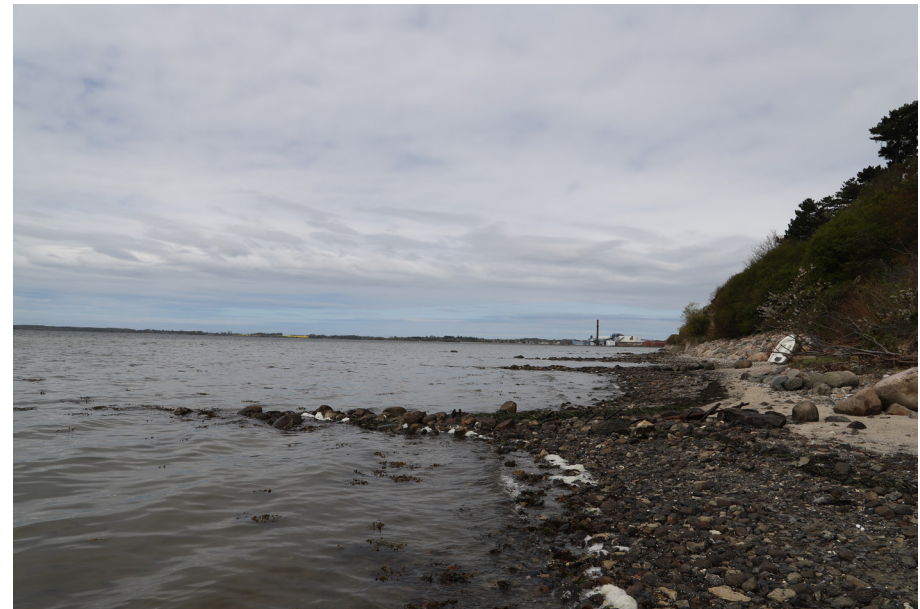
### 2.3 Fotos fra strækningen

Der er lavt vand (op til 1,0 vand m dybde) på de første 150 m ud fra stranden der hovedsageligt består af sand. Den inderste del af søterritoriet og første del af stranden består af småsten jf fotos i dette afsnit.

På strækningen er der i forvejen høfder og stenkastning på nabostrækning mod nord jf. fotos fra strækninger i dette afsnit.

Nord for Priorbakken 6 er der etableret en stenkastning med hældningen ca. 1:2. Stenkastningen er etableret til kote 2,75 og er ca 5,5 m bred med marksten af størrelsen 0,9 m til 1,3 m.

På grund af erosion fremstår skrænten med åbne områder med hovedsageligt sandholdigt materiale, dog med enkelte lerfraktioner.

Fotos taget den 6. maj 2022 i tidsrummet 10:00-12:00

Vandstand ved Frederiksværk måleren var - 7 cm

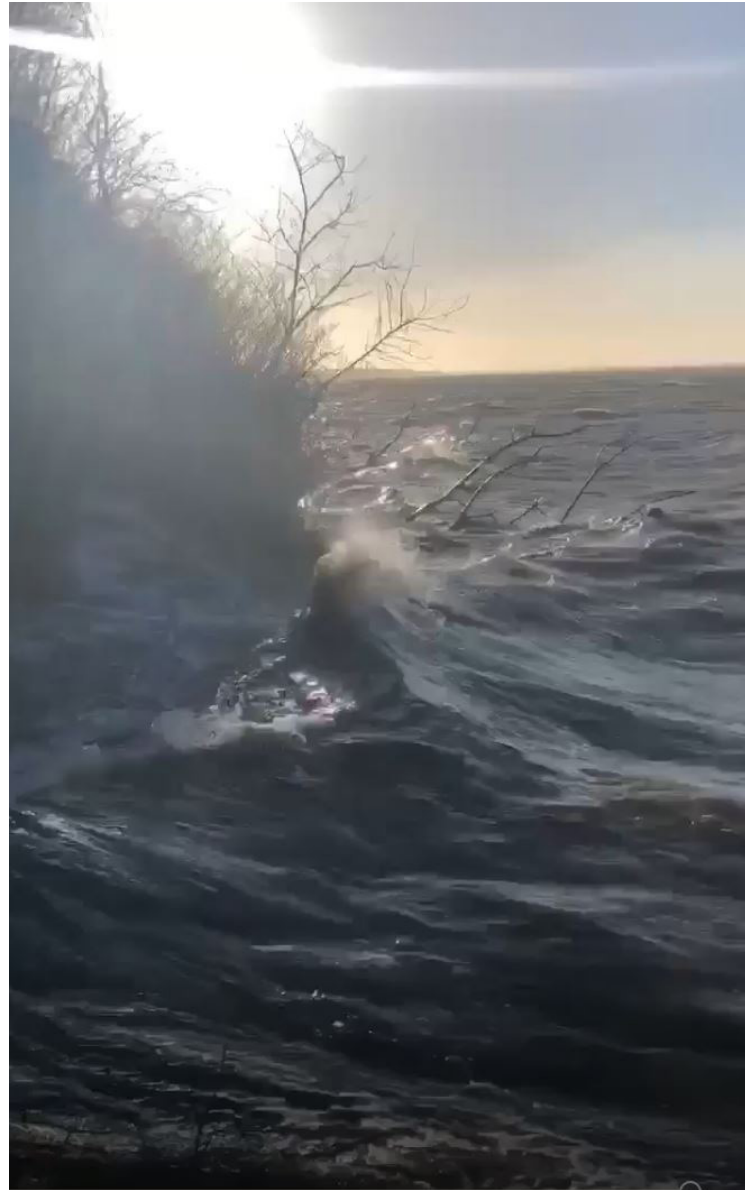
Figur nr. 6 viser at fjordvandet og bølgerne slår direkte ind på skrænten ved Priorbakken 4 (naboejendom), her fotograferet under stormen Malik 29-30. Januar 2022.

At skrænten kan blive påvirket ved kraftig storm fra vest til nordvest sås i stormen Malik den 29-30 januar 2022 jf. figur nr. 6.

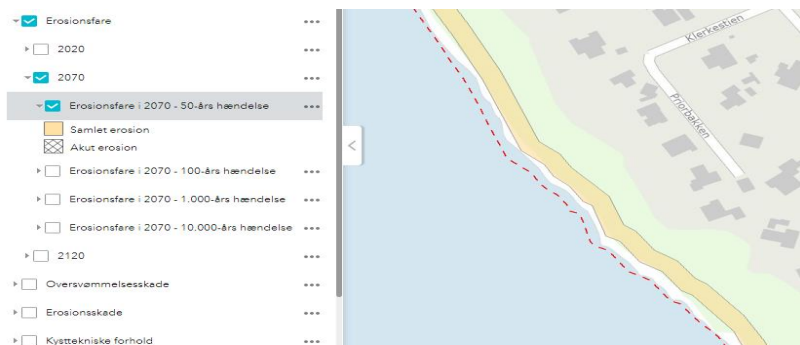
Figur 2: Erosion i 2070, ved 50 års hændelse. Kystplanlægger.dk

Kysten får bølger fra både syd og øst. Den er jf. kystatlas udsat for både akut og kronisk erosion. Akut erosion fra bølgepåvirkning fra øst, der transporterer sediment væk fra klitterne. Kronisk erosion ved sedimenttransport langs med kysten fra nord mod syd. Udklipset på Figur 2 er fra Kystplanlægger og der viser erosionsfaren i 2070 ved en 50-års hændelse.

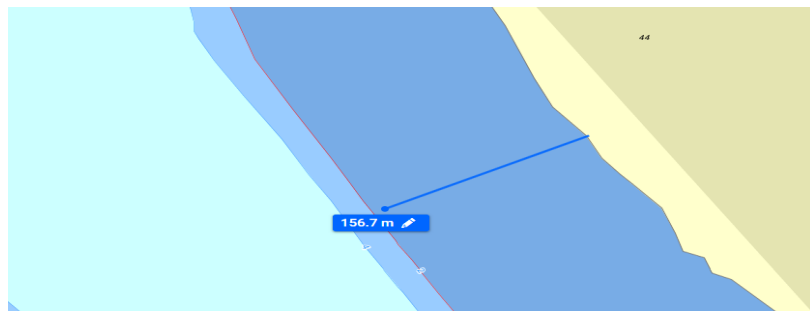
Figur 4: Vanddybde på søkortet

Der forefindes ikke pejlinger af området, men søkortet på krak.dk viser en vanddybde langs kysten på ca. 0,6-1,0 m. Vanddybden begynder at stige markant ca. 150 m ud fra kysten til 2,0-4,0 m.

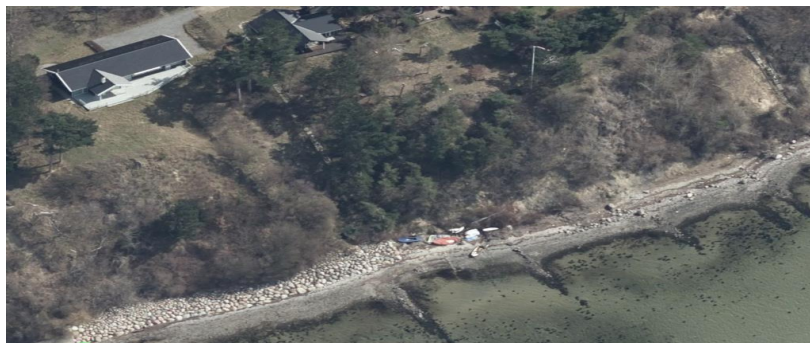
*Figur 6: Udklip af den eksisterende kyst fra Skråfoto*

- 4.9. *Eksisterende konstruktioner*  
Området er ikke blevet besigtiget, men på SDFE Skråfoto kan der ses eksisterende høfder langs kysten. Ud fra billedet er tilstanden af høfderne ret dårlig, og stenene er næsten helt væk., se *Figur 6*.

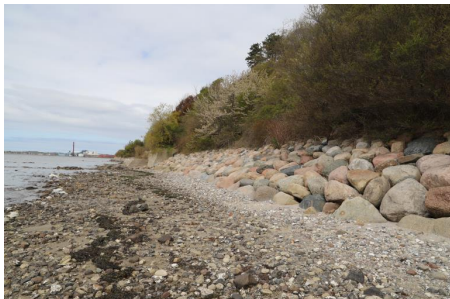
Figur 6. Klinten med kampesten set fra stranden.
